MŰEMLÉKVÉDELEM

A VÁRASZÓI ROMÁNKORI TEMPLOM 1964. ÉVI HELYREÁLLÍTÁSA

RECONSTRUCTION WORKS ON THE ROMANESQUE CHURCH OF VÁRASZÓ IN 1964.

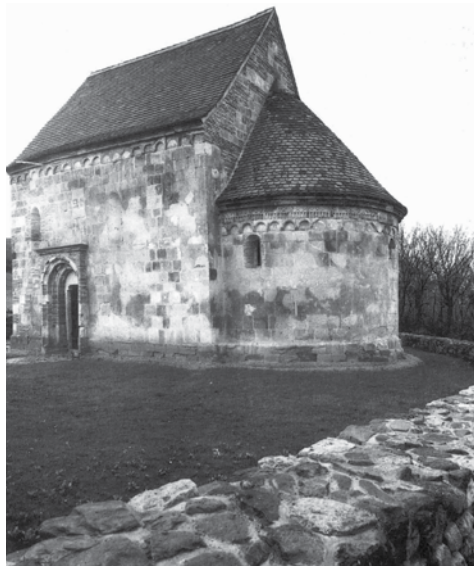
1. kép Váraszó, római katolikus templom. Az épület homlokzata délkelet felől a helyreállítás után. 1967. OMvH Fotótár, ltsz. 89.142. neg. Fotó: Dobos Lajos. Közli: Sedlmayr, 1994. 117.

a szentély főpárkányából, a déli kapuból, ablakokból, ill. boltozati bordákból és egyéb helyekről származtak. Ezek gondos összeválogatása, azonosítása, felmérése után rekonstruálni lehetett az épület eredeti állapotát (1. kép).

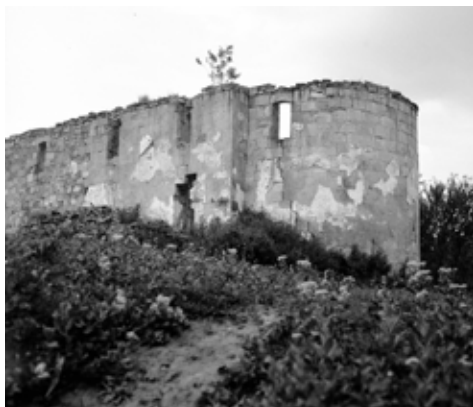
3. kép Talált állapot a leégés után, a helyreállítást megelőző romos állapot

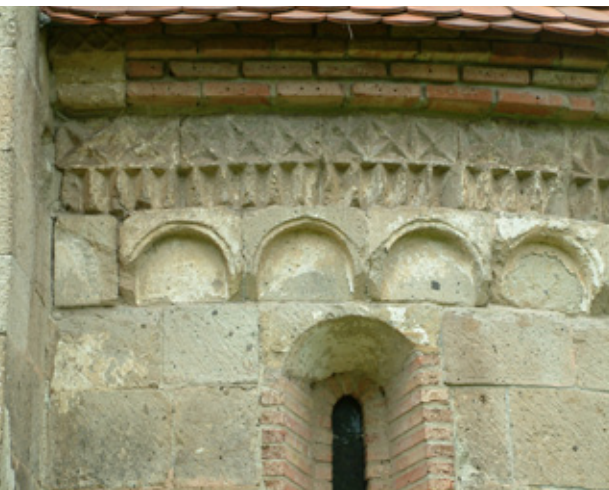
7. kép Teljes ívsoros párkányzat – anastylosis

újabb ablak-béletek, lábazat és záróelemek fogalmazódtak meg (7-9. kép). A keleti apszis felől, ahol szinte teljességgel megállapítható volt a forma, nyugat felé haladva a téglakiegészítések átveszik a formaalkotó szerepet és a komplettírozó textúra-képzést (10. kép). Sőt itt már inkább fakturális kompozíció bontakozik ki, melynek kicsinységében is monumentális megjelenése a nyugati – nyílás nélküli – oromzatos falon nagyon átütő erejű (11. kép). Persze a legprecízebb és emocionális érzékenységet is súroló finomságú megoldásokat a faragott lapos-tégla alkalmazásával visszaidézett déli kapuzat és a téglás ívsorok adják (12-13. kép). Mi jöhet még ezután – szinte borzongva lép be a látogató a csöppnyi térbe (14. kép). Művelt ember nem élcelődik, de a megoldatlan részletek szembejönnek. A tömeget komplex formára kiegészítő gondolkodásmód a síkok tiszta kiépítésével logikusan végigjárható út volt, de mintha sem kőanyag, sem

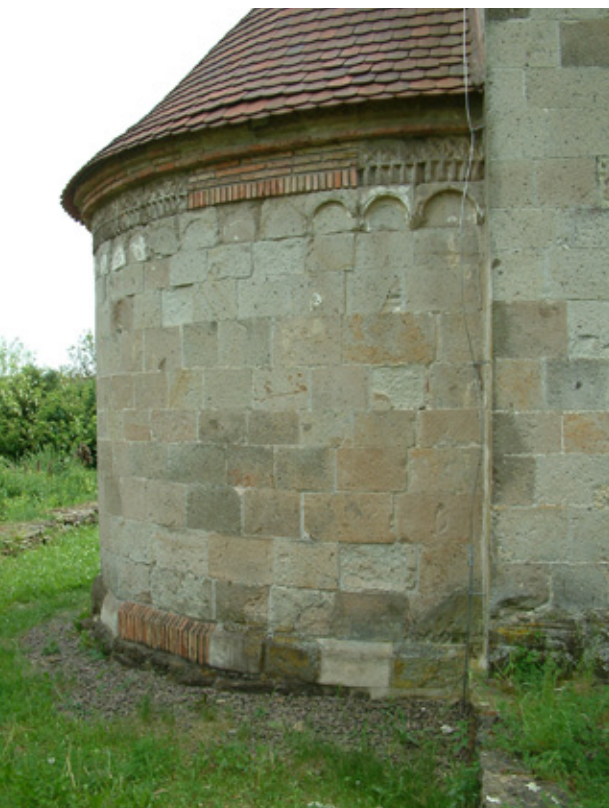
8. kép Lábazat és párkány téglakiegészítéssel

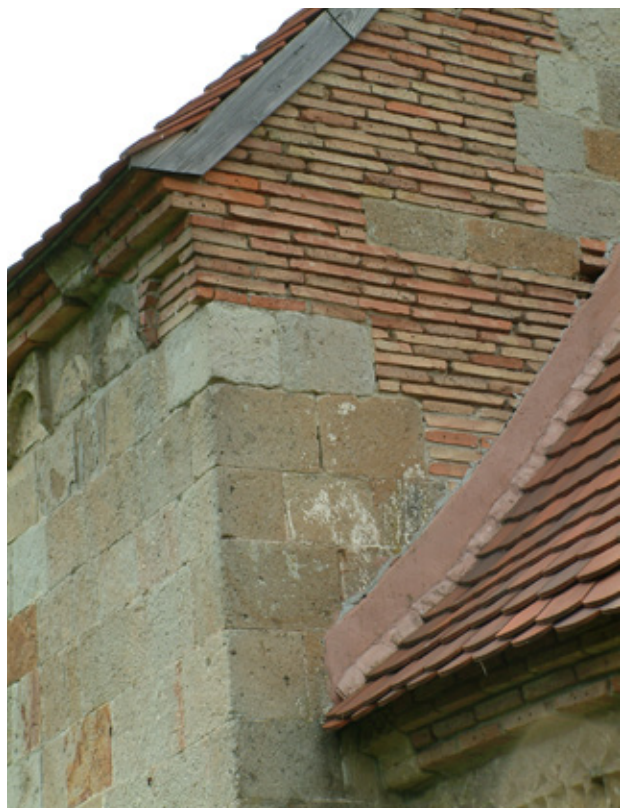
9. kép Komplettírozott felület

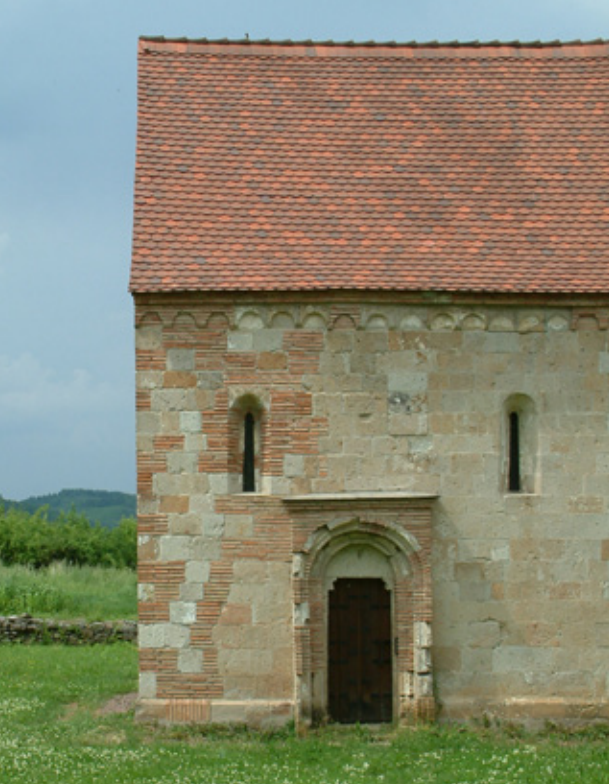
10. kép Faktúrába átfolyó

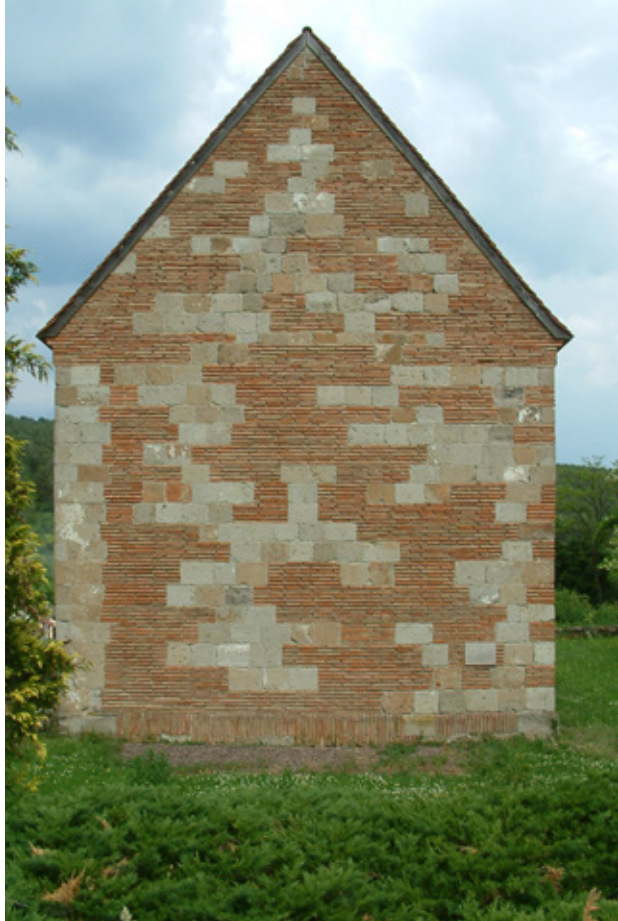
11. kép A nyugati oromzati fal monumentalitása és egyszerre szerethető részletezettsége

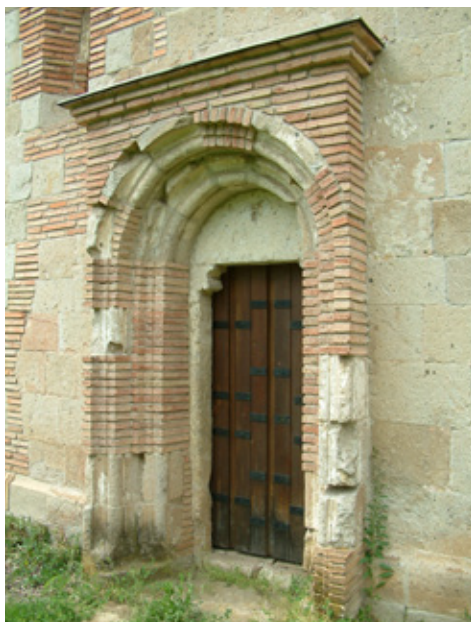
12. kép Minden érthető – miként állt össze a déli kapuzat

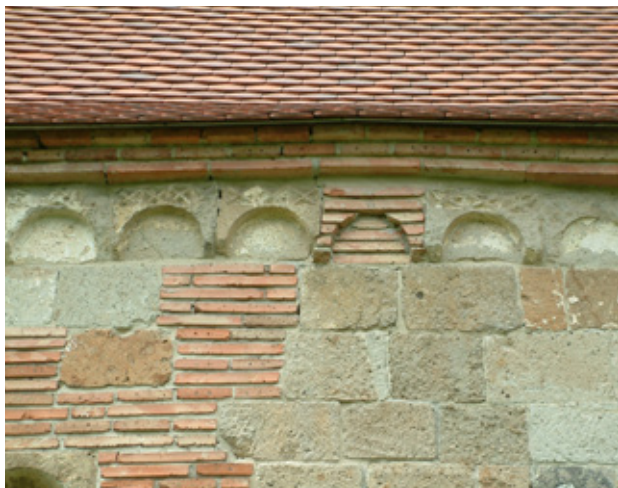
13. kép Síkot adó és faragott lapos-tégla

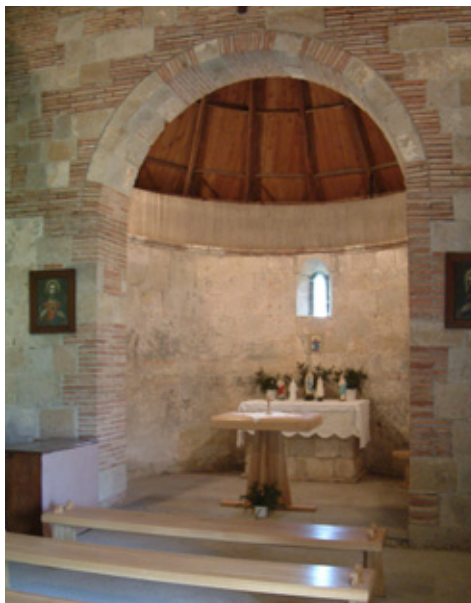
14. kép Keleti apszis, itt még teljességgel jelentkező belső forma

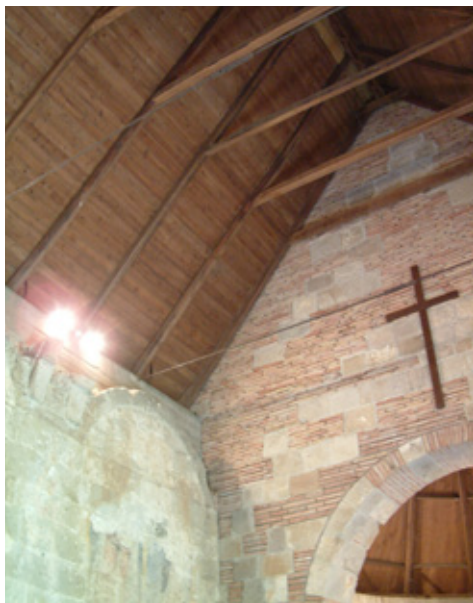
15. kép Lapszerűnek ható vékony tető, masszív vastag falak

valós szándék nem állt volna fenn a beltér homogén befejezésére. A boltvállak indítása és a boltozati mezők csatlakozása jelzésértékű, mégsem találunk folytatást, mintha ebben a döntés a hipotézis terébe lépett volna át, vált tilossá a kiteljesítés (15. kép). Vaskos vasbeton koszorú fogad bennünket – valóban, a háznak állnia kell, de semmi nem indokolja sem a síkváltásokat, sem a nyersesség ennyire őszinte megfogalmazását. Mert amennyire konstruktóri feladatnak tűnik ez, annyira szerkezet-formálásilag alultervezettnak látszik a szarufás tető vékony fa elemeivel (16. kép). A keleti oltárapszisban még gondossággal kezelve fut körbe, de a nyugati oromzati fal tagozódása, falvastagságának didaktikus mérnöki őszintesége már esztétikai dimenziókat sérteni tűnő. Érzelmi telítettség, karta-szellem és didaktika – mesteri alkotás (17-18. kép).

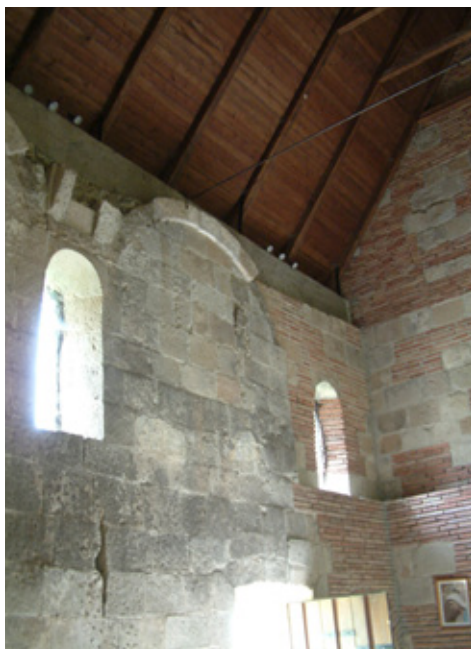
16. kép Bonyolult, mérnöki, túlzóan didaktikus dél-nyugati falsík-orgia
